Algonquin Park, Ontario

Tubage de ponceaux

Restauration de ponceaux sous l'Autoroute 60, situé à l'est d'Opongo Lake

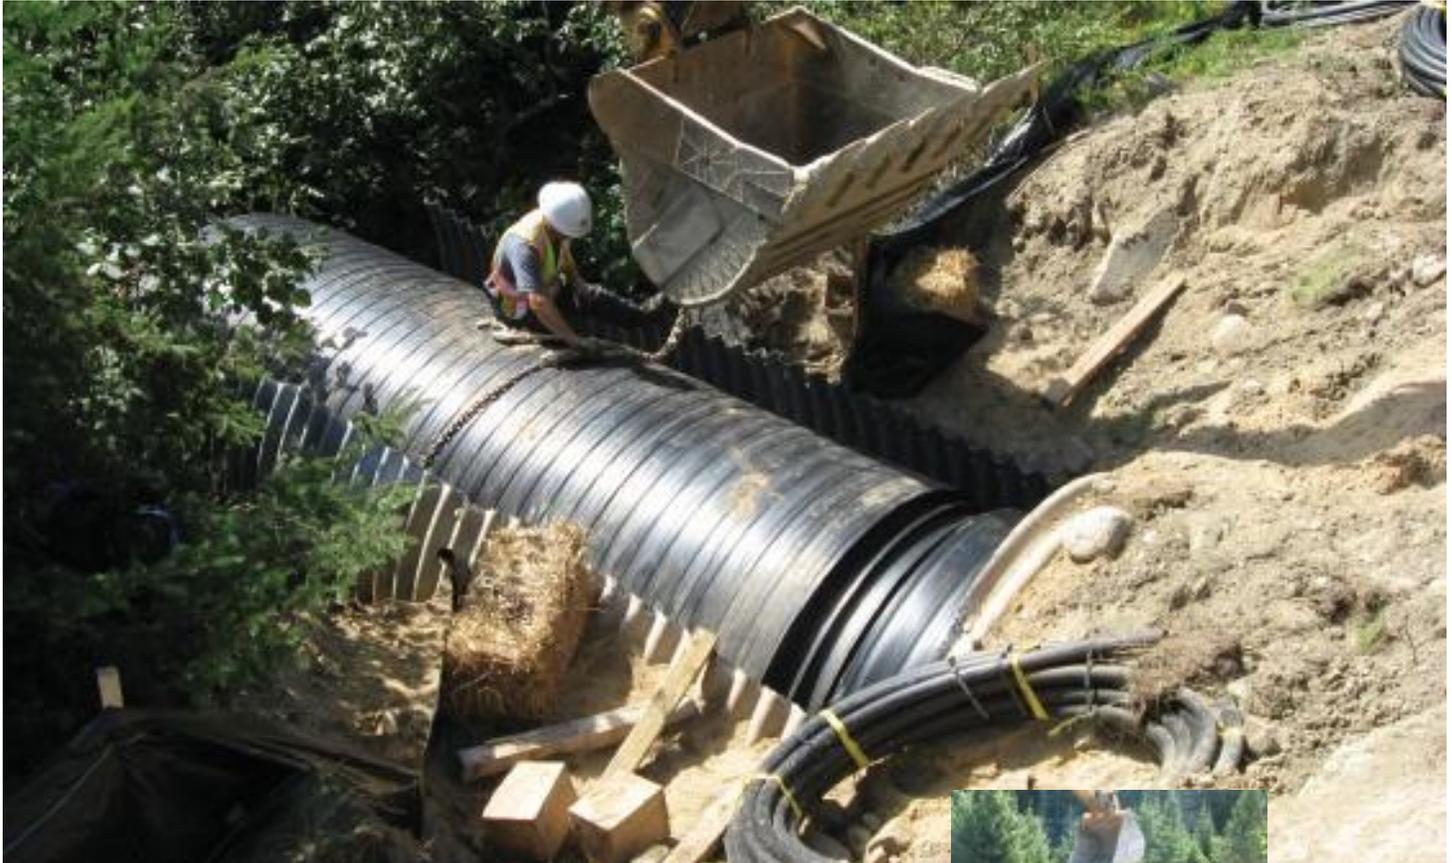
Le tuyau Weholite de 78 po de diamètre intérieur est abaissé en place.

À l'automne 2008, un ponceau métallique de grand diamètre a été restauré avec un minimum d'interruption pour les résidents et les visiteurs de la région. Le site du projet se trouvait le long de l'Autoroute 60, une route ouest-est entretenue par la province et le principal corridor d'accès au parc provincial Algonquin, qui couvre environ 7 630 km². Ce ponceau récemment restauré est situé dans le parc, un lieu historique national largement utilisé pour la recherche sur la faune. L'une des exigences de ce projet était que tous les travaux devaient être réalisés dans l'emprise routière afin que l'intégrité des bois environnants ne soit pas perturbée. Ce processus a causé quelques défis pour l'entrepreneur, mais les longueurs utiles standards de 16,5 pi de tuyaux Weholite ont rendu le tout possible. La longueur utile unique et le raccord avec l'adhésif à frein-filet « Thread Loc » ont permis à l'entrepreneur d'assembler et d'insérer les tuyaux Weholite sans difficulté. Une fois le tuyau complètement installé et fixé à l'intérieur du ponceau abîmé, l'espace annulaire a été rempli de coulis pour terminer le projet.
