St. John's, Terre-Neuve et Labrador

Ponceau défaillant restauré avec Weholite^{MD}

Tubage de ponceau sous l'autoroute 10 vers la rive sud

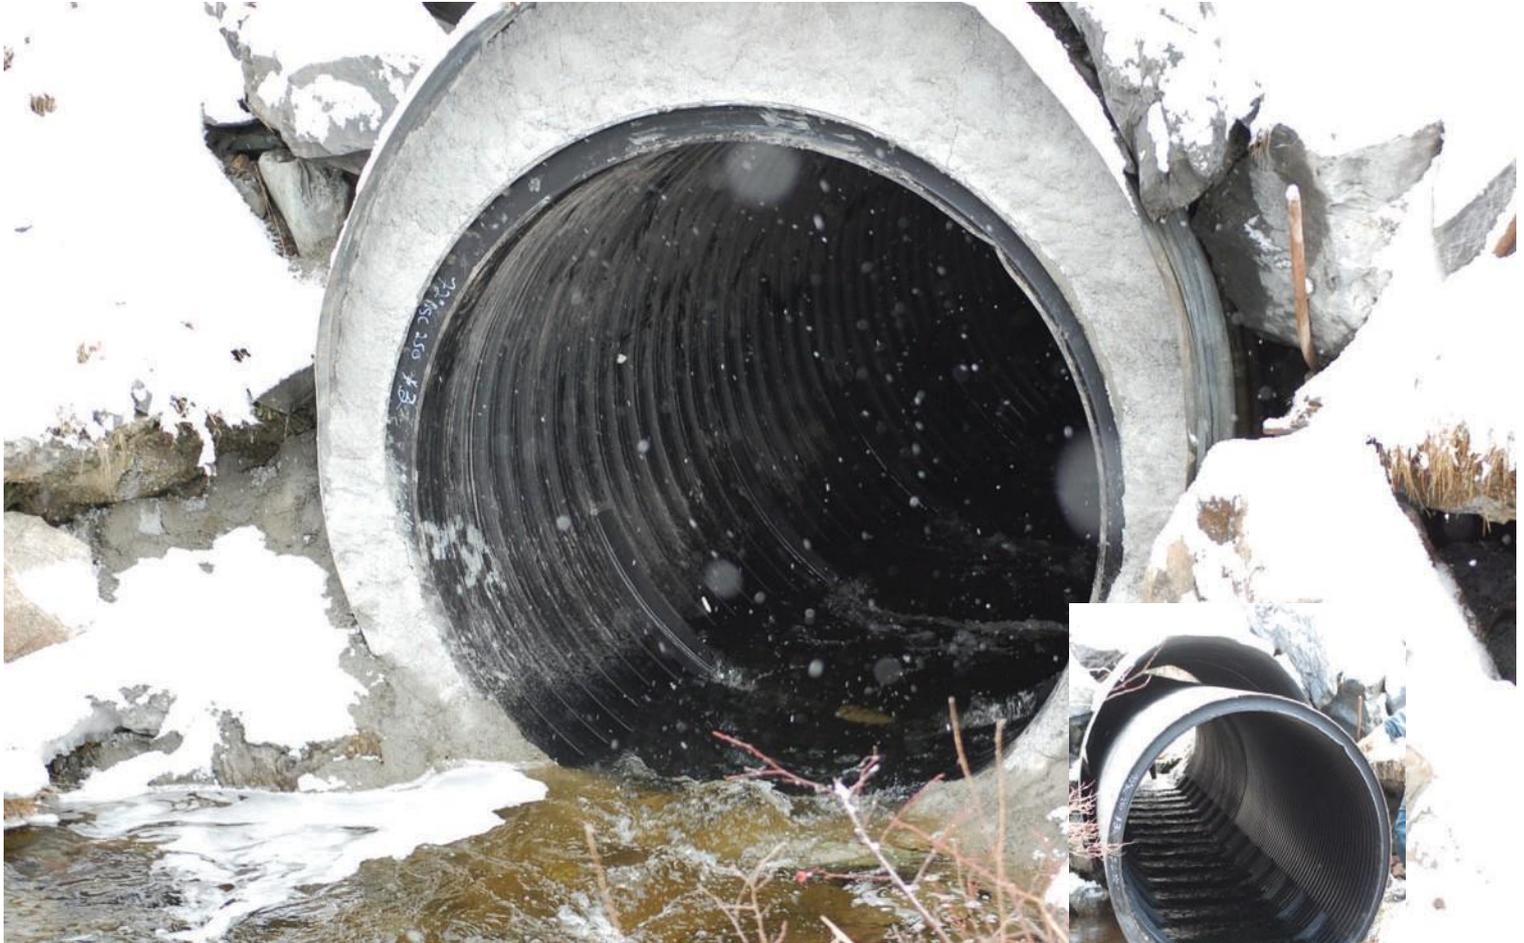
Tubage avec des tuyaux Weholite de 72 po dans un ponceau en métal ondulé défaillant existant

Pendant le froid de janvier 2008, la ville de St. John's et son entrepreneur étaient occupés à restaurer un grand ponceau de tuyaux en tôle d'acier ondulée dans la région de Goulds. Ce ponceau abîmé montrait des signes de défaillance imminente et devait être restauré presque immédiatement. La ville, après avoir évalué plusieurs options, a conclu que le tuyau Weholite serait la meilleure solution pour les travaux d'urgence.

Le tuyau RSC250 Weholite de 72 po de diamètre intérieur était facile à se procurer et a modifié avec l'installation de 14 nervures en usine pour répondre aux exigences locales. Le produit de tuyauterie novateur permettait l'installation à des températures sous le point de congélation et garantissait que les dommages aux tuyaux pendant la manipulation et l'installation seraient minimisés. L'entrepreneur a installé le tuyau léger rapidement et facilement avec du matériel de construction standard. Le projet a été achevé en quelques jours et a été un tel succès que l'entrepreneur a indiqué qu'il aimerait installer davantage de ces tubages à l'avenir.
