# Saanich, Colombie-Britannique

## Système de drainage au Cadboro-Gyro Park

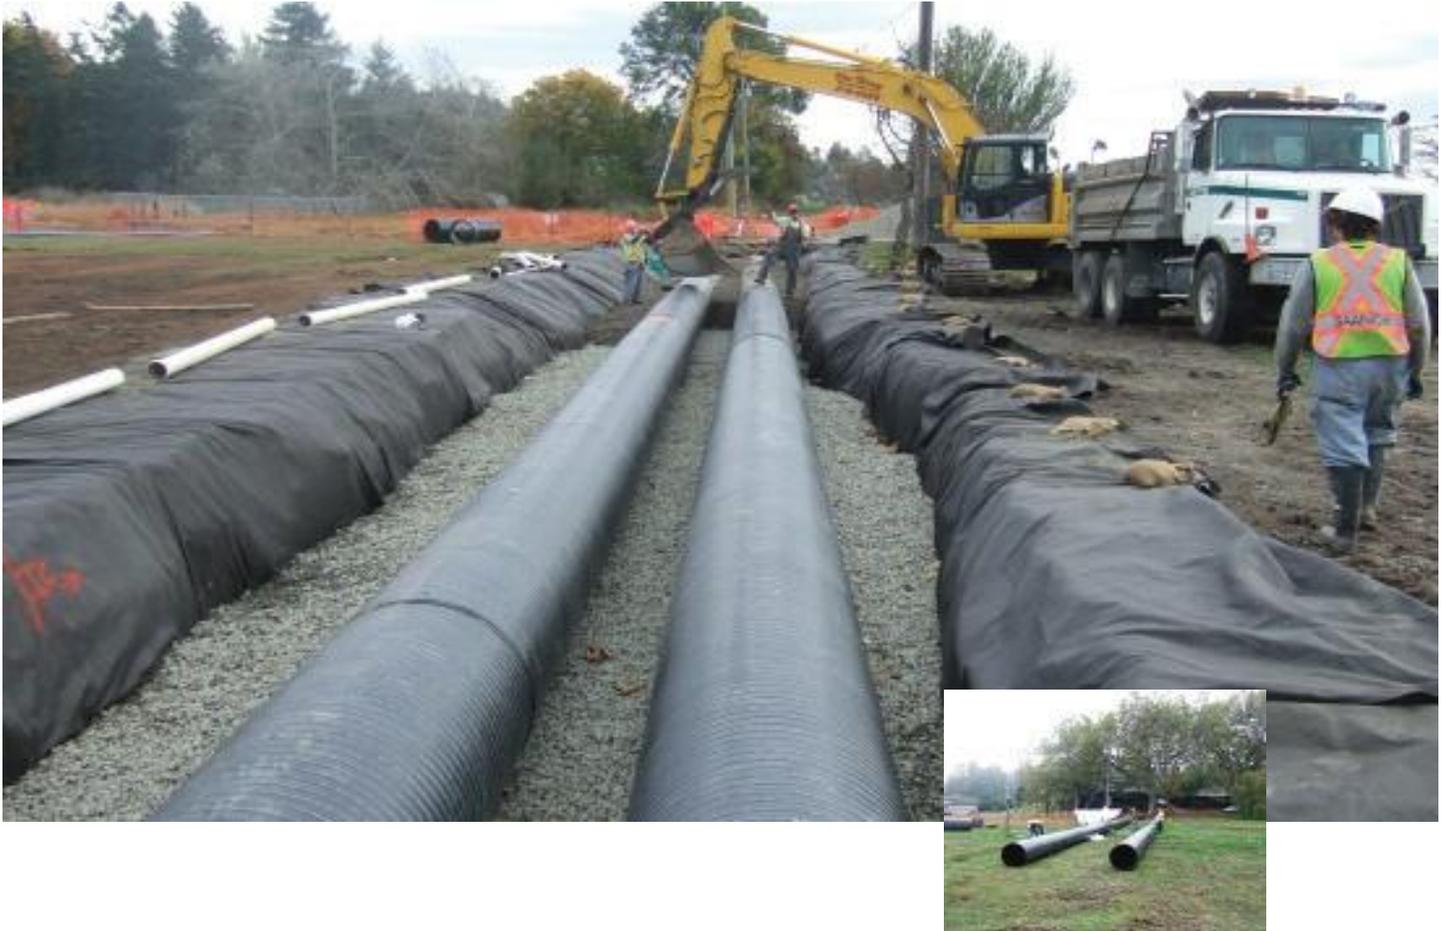
Longs segments soudés à l'extérieur de la tranchée.

Étant donné que l'emplacement est généralement humide, les tuyaux ont été soudés à l'extérieur de la tranchée en segments de 279 pi avant d'être abaissés en place. L'ensemble de l'opération a été facilité par le raccord soudé solide et étanche et la rigidité des tuyaux Weholite.
